# HRAD ČABRAĎ

## Objekt sýpky (zámer obnovy)

Vypracoval: Albert Loydl, Združenie RONDEL 2013

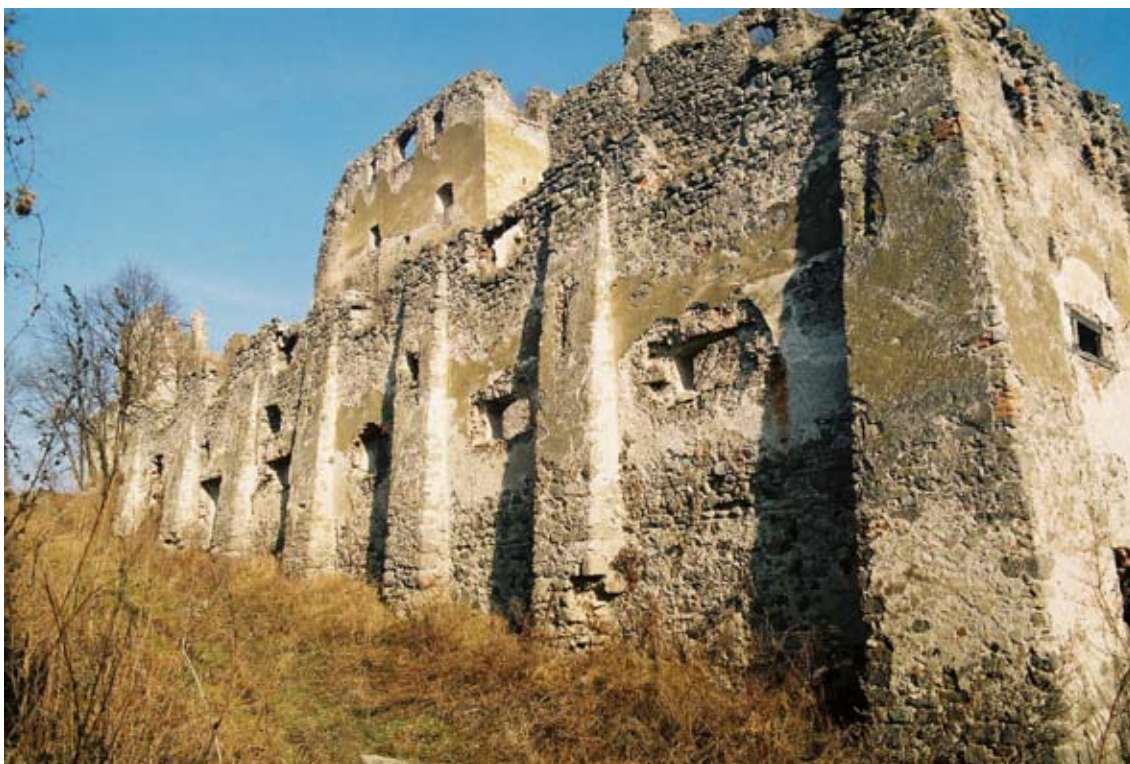
Západná fasáda budovy sýpky je členená opornými piliermi do pravidelných polí

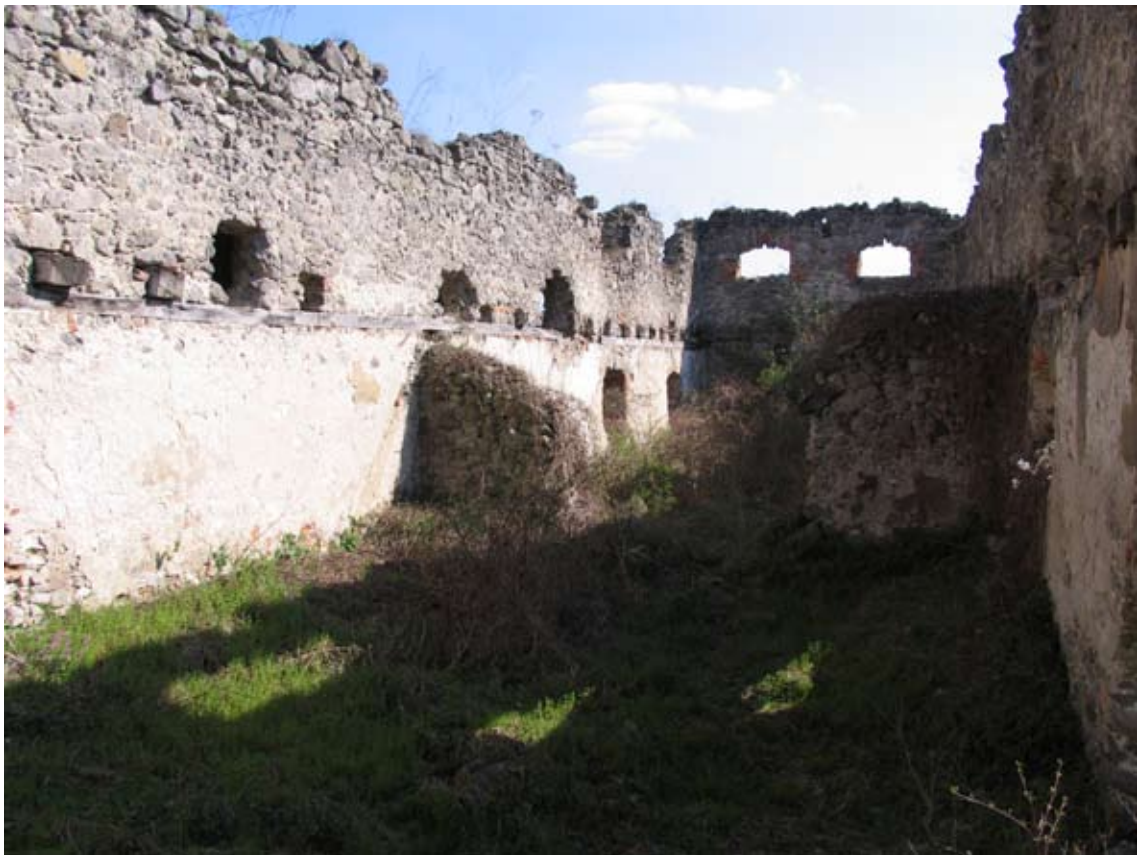
Zvetrávaním a vyplavovaním malty zo škár medzi kamením značne narušené murivo subtlínej konštrukcie, kde hrozí zánik architektonických detailov – hlavne okenných záklenkov a častí muriva. Dochádza k vzniku kavern v miestach vyhnitých drevených konštrukcií, ktoré sa postupne rozširujú. Vo východnej stene v severnej časti je deštruovaná časť muriva steny s rozsahom okolo 3m. Klenba pivnice už takmer nemá maltu v škárach a dochádza k postupnému uvoľňovaniu kameňov. Veľmi silne preteká zrážkovou vodou.

Interiér sýpky pri pohľade od vstupných dverí. Vľavo na stene pri interiérovej priečke vidno odtlačok pôvodného schodiska na poschodie. Postupným rozpadom otvorov pre stropnice dochádza ku vzniku kavern, ktoré ohrozujú stabilitu muriva

Cieľom zámeru obnovy je doceliť stabilizovaný stav ruiny budovy v tom rozsahu, v akom sa zachoval, pričom by sa prednostne doplnili diery a statické poruchy v murivách, kavernách tak, aby sa predišlo vážnejším úbytkom hmoty stavby. V klenbe pivnice by sa doplnila chýbajúca malta a klinové kamene. Zachované okenné klenby by sa vyškárovali a spevnili proti rozpadu. Aby sa predišlo zatekaniu zrážkovej vody do pivnice a ďalšiemu vyplavovaniu malty zo škár, mala by sa nad priestorom pivnice zhotoviť aspoň skrytá pultová striedka, najlepšie s presahom nad korunu múru, čím sa zároveň ochráni a zároveň docielí, aby sa erózne zvyšky nedostali do odvodňovacieho žľabu a nespôsobovali jeho znefunkčnenie. Konštrukcia strechy by mohla byť osadená na drevených konzolách, osadených do bývalých otvorov po stropniciach, na ktorých by bol položený nosný rám strechy. Spevnenie dovnútra vyspádovanej pultovej strechy by sa dalo doceliť vložením podpornej konštrukcie v mieste dvoch priebežných trávov, podopretých na jednom konci nosnými stĺpmi, na druhom by boli osadené do pôvodných trámových káps. Konštrukcia zavetrenia stĺpov by bola riešená tak, aby nebolo nutné budovať základy a nezasahovalo by sa tak do archeologických situácií v objekte. Odvodnenie strechy by bolo riešené chrličom, vyvedeným cez okenný otvor mimo objekt. V mieste dopadu by bola uložená kopa kameňa, aby nedochádzalo k erózii podlažia a voda by bola odvedená od budovy na plochu nádvorja tak, že by sa tesne pod pôdny kryt položila stavebná fólia. Ako krytina by sa mohli použiť lepené bitúmenové pásy, položené na plnom debnení. Farba krytiny by sa riadila podľa požiadaviek príslušného KPÚ, navrhujeme sivú neutrálnu farbu, prípadne zelenú. V záujme ochrany konštrukcie strechy a nedovoleným zásahom vandalmi, navrhujeme uzatvorenie objektu osadením zárubne do vstupného otvoru a dverí, zhotovených z dosiek. Tiež by sa mohli zrekonštruovať štyri okenné výplne (zárubňa s mrežou) v oknách pri vstupe do prízemja objektu. Ostatné okná by sa ponechali v pôvodnom stabilizovanom vzhľade.

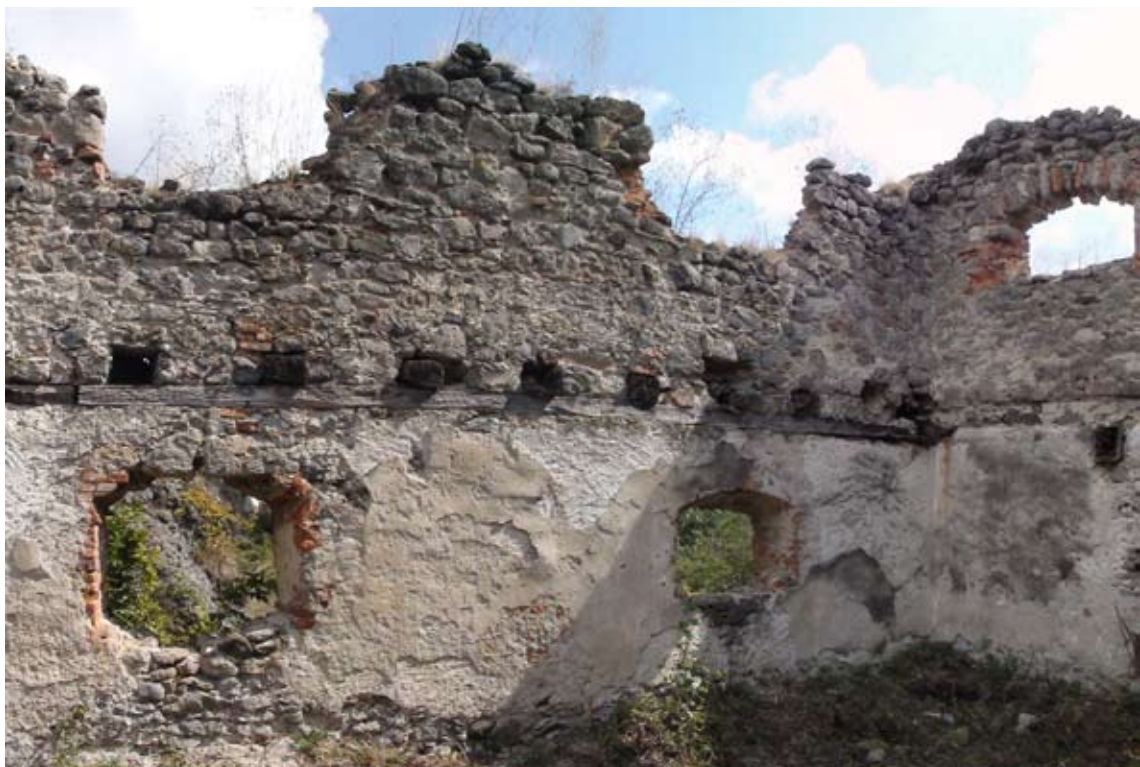
Detailný záber na východnú stenu v interiéri sýpky v mieste, kde je zámer umiestniť skrytú striešku - cez ľavé okno by bol vyvedený chrlič mimo objekt.

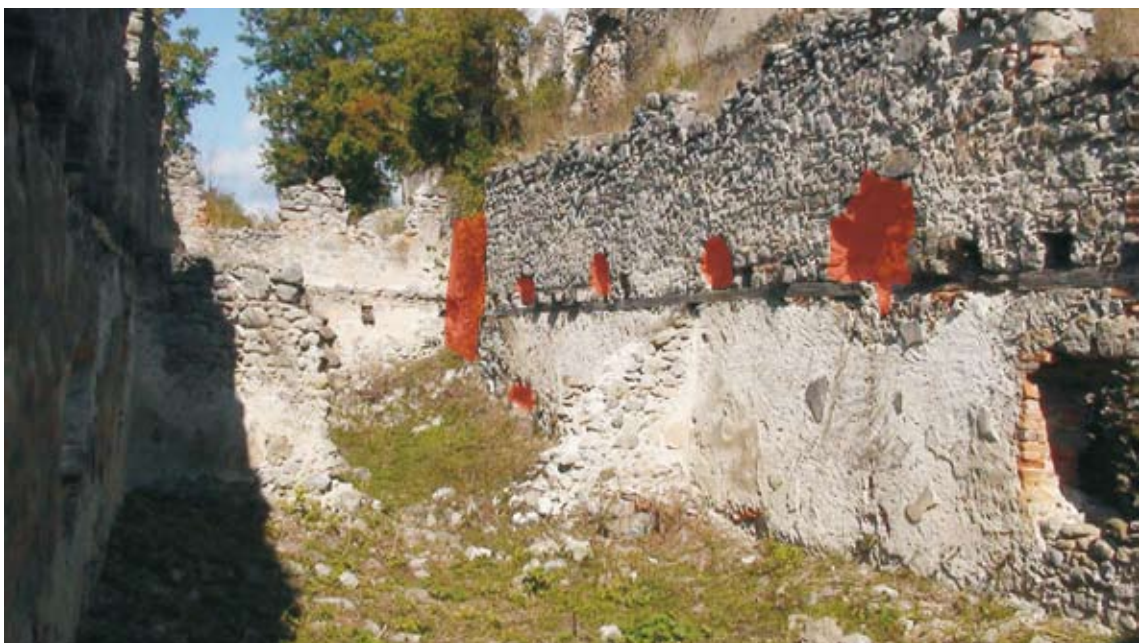
Jeden z príkladov rozsahu zamýšľaných opráv - domurovanie kaverny vzniknutej rozpadom trámovej kapsy, oslabené zaklenutie okenného otvoru, doplnenie výpadkov muriva

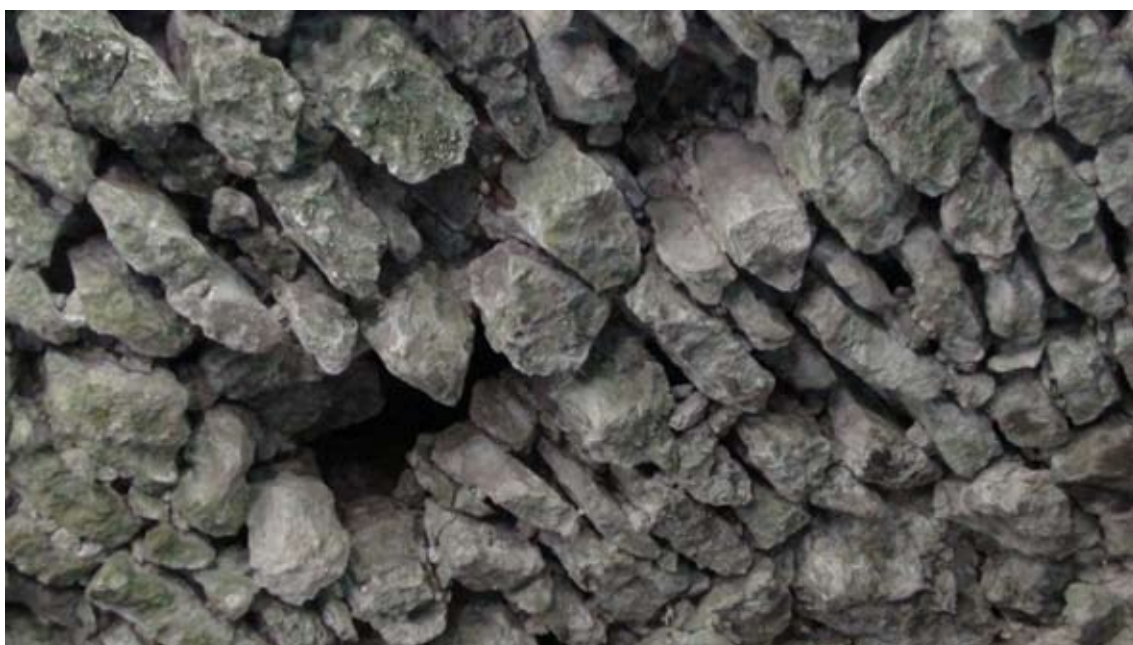
Detailný záber na poškodenie klenby pivnice, miestami už vypadávajú kamene

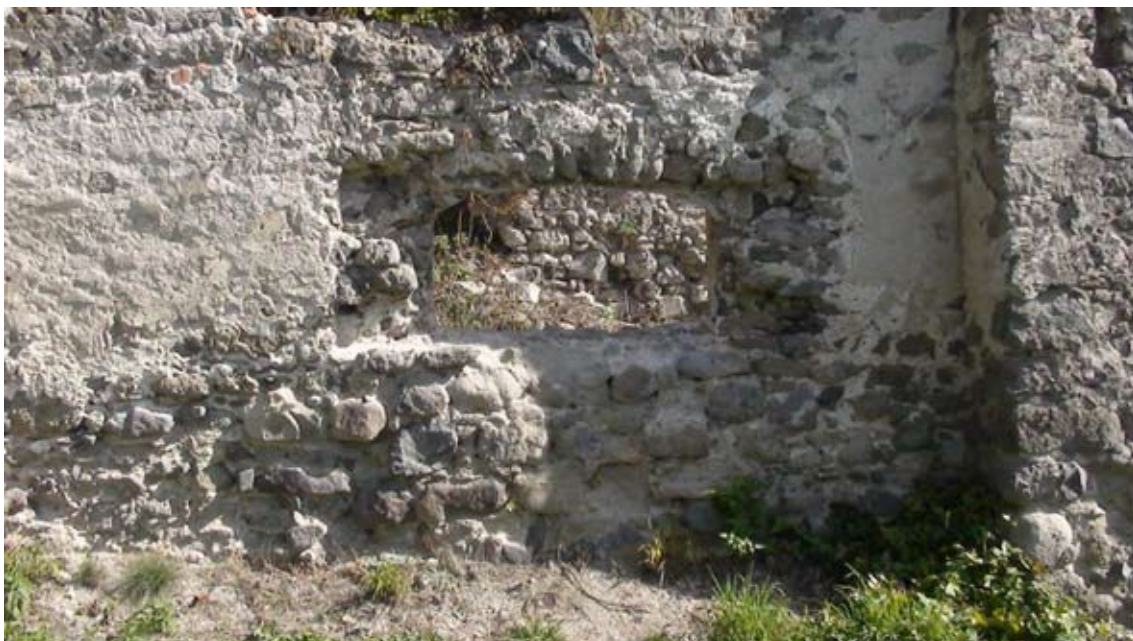
Jeden z okenných otvorov, v ktorom chceme zrekonštruovať okenný rám - je na ňom zachovaný odtlačok pôvodného rámu.

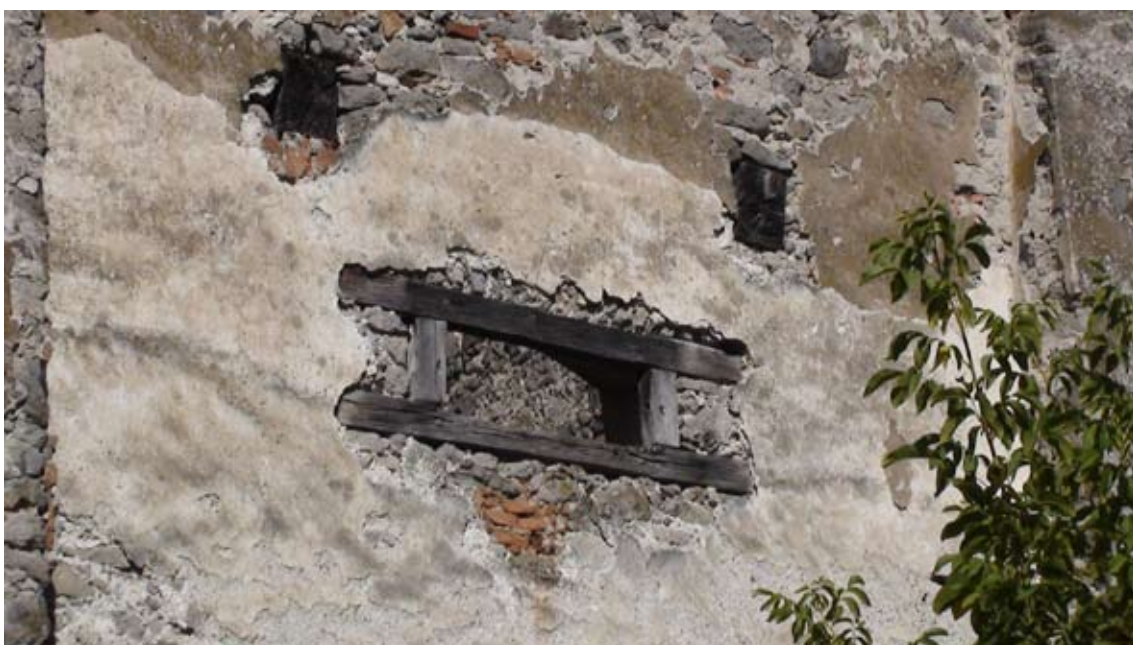
Posledný zachovaný drevený rám na južnej fasáde sýpky. Poslúži ako vzor pre plánovanú rekonštrukciu rámov
