# **HRAD ČABRAĎ**

Štúdia k obnove

**Združenie RONDEL**

Vypracoval A. Loydl  
28.12.2001

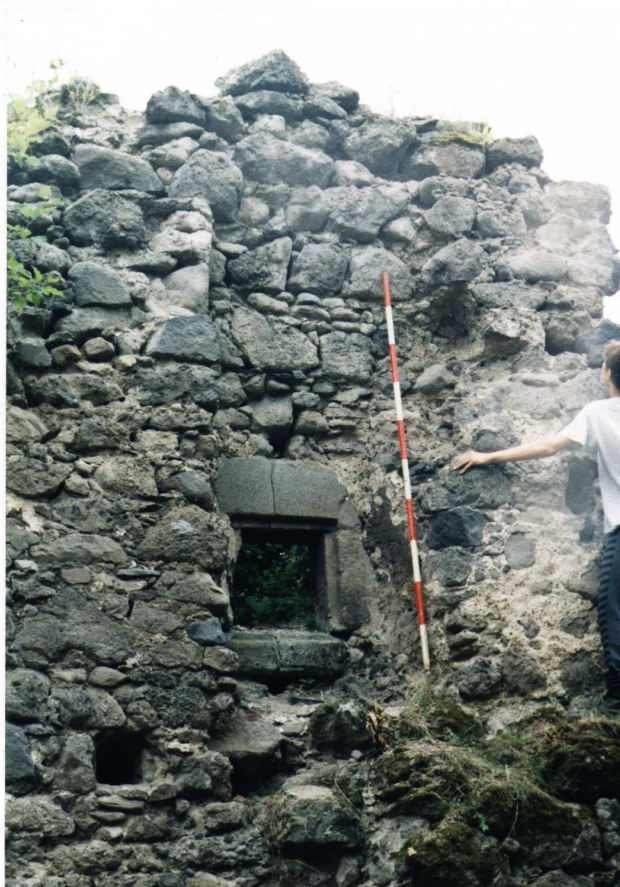
## Príloha č. 9

Miestnosť nad prejazdom bola obytná, o čom svedčí otvor čelustí pece zo severnej strany. Zaujímavý je tým, že sa do nej kúrilo priamo z ochodze a dym sa voľne rozptyľoval priamo po stene budovy<sup>1</sup>. Oproti tomuto otvoru v južnej stene je tiež priechod na kúrenie, viditeľný z prístavby, v miestnosti sa nachádza pod úrovňou sutiny.

Čeľuste pece na II. vstupnej bráne

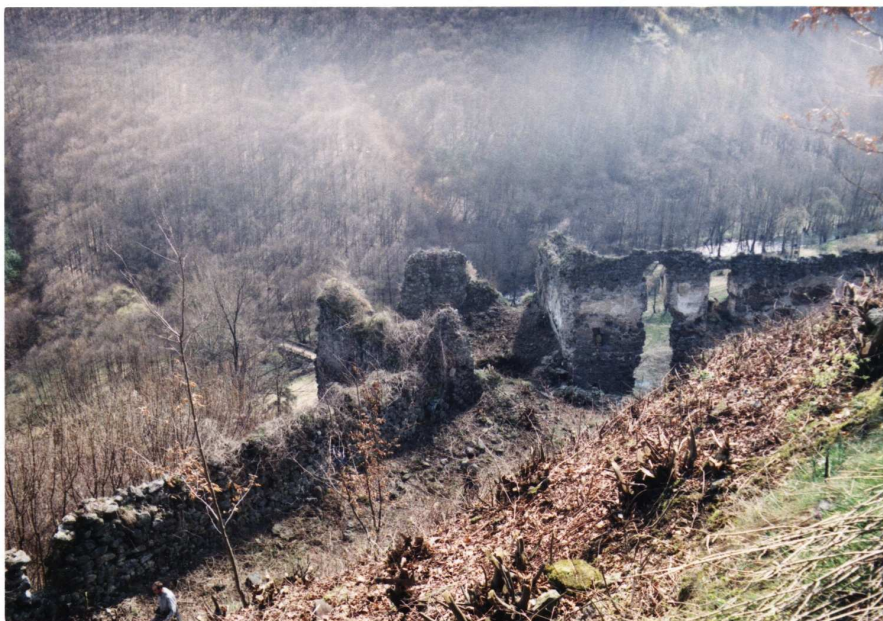
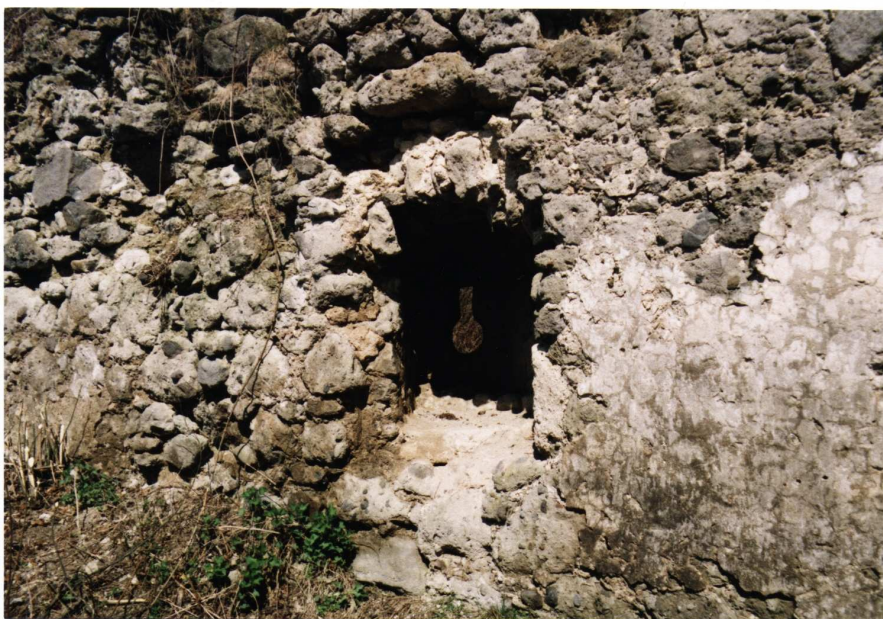
## Príloha č. 12

Bašta má pomerne dobre čitateľnú architektúru, napriek tomu, že má z 1/3 zvetrané murivo. S jej konzerváciou by nemali byť problémy, nakoľko nie je staticky narušená. Chýbajúca časť klenby sa dá doplniť bez väčších problémov, keďže väčšina z nej je zachovaná. Takto získaný priestor môže mať ďalšie využitie. Aby sa klenba chránila pred zrážkovou vodou treba ju prekryť skrytou pultovou strechou, vyspádanou tak, aby odtekajúca voda nenarúšala murivo.

Bašta č. VI. - foto z jadra hradu

Kľúčová strelňa bašty č. VI.

- odstránenie sutinových závalov,
- zameranie a stavebný prieskum,
- archeologický prieskum,
- doplnenie kavern v päte múru a diery v klenbe, konzervácia zvetraných stien a zabezpečenie strieľní,
- osadenie konštrukcie pultovej strechy, jej pokrytie vhodnou krytinou a vyriešenie odtoku vody, zabezpečenie vstupu do klenutej miestnosti proti vylomeniu.

- v maximálne možnej miere rešpektovať pôvodné omietky,
- prispôbiť technológiu murovania pôvodnému múru,
- ako materiál na murovanie využiť skaly zo sutiny,
- dverovú výplň okovať plechovými plátmi, aby sa zvýšila odolnosť voči vandalom,
- nakoľko z prístavby sa zachoval len jeden múr, ten sa iba zakonzervuje a zabezpečia sa v ňom okenné otvory proti ďalšiemu rozpadu.

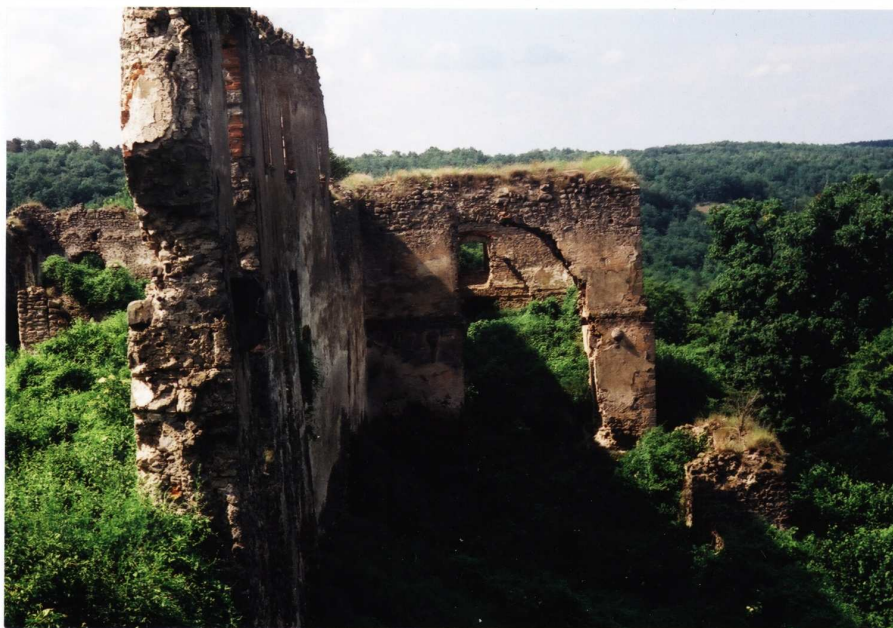
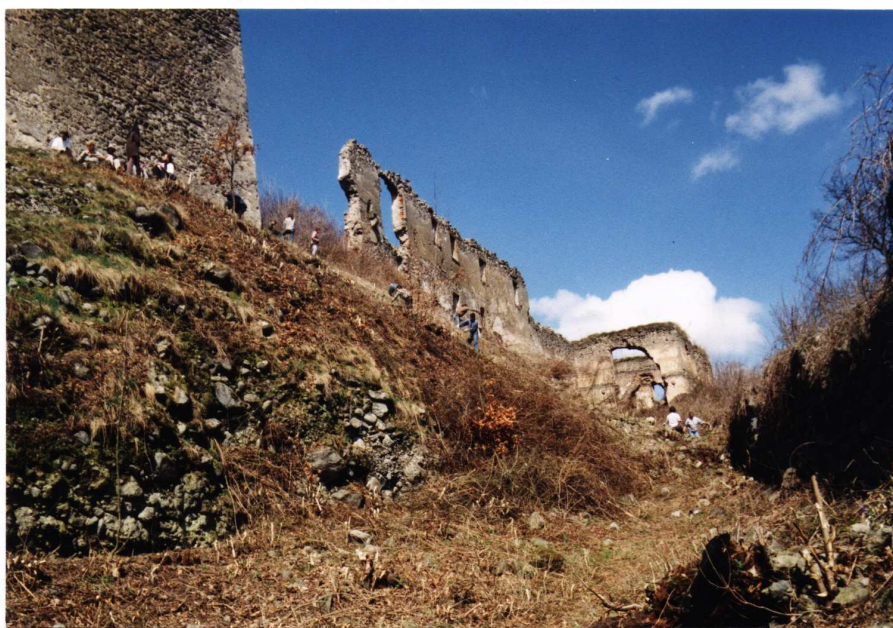
### Príloha č. 13

Tretie podlažie bolo obytné - zachoval sa tam otvor po krbe. Zaklenuté bolo valenou klenbou. Vo východnej stene je veľký otvor po arkieri<sup>2</sup>.

Pohľady na III. vstupnú bránu

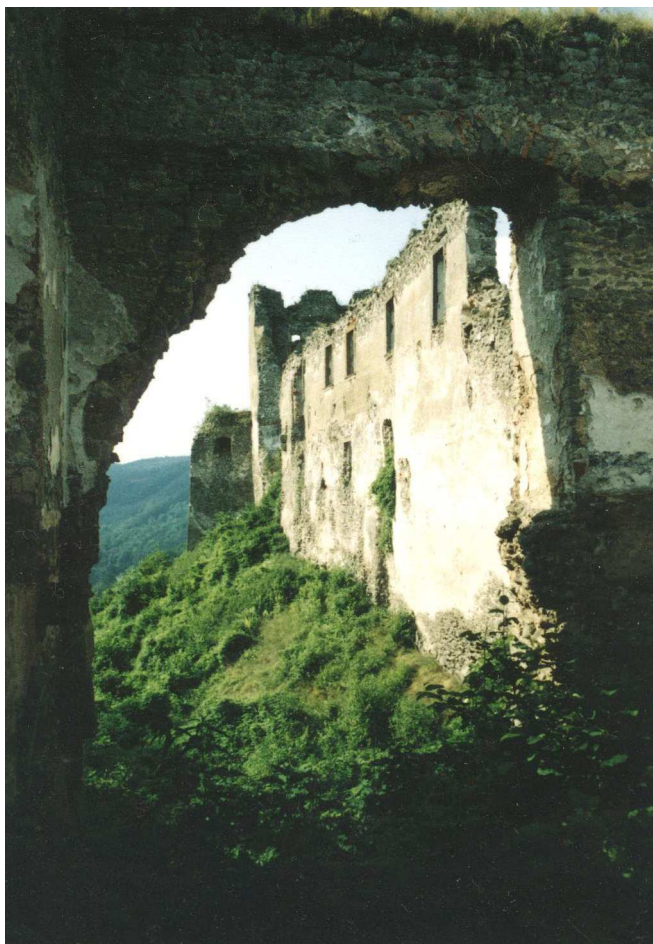
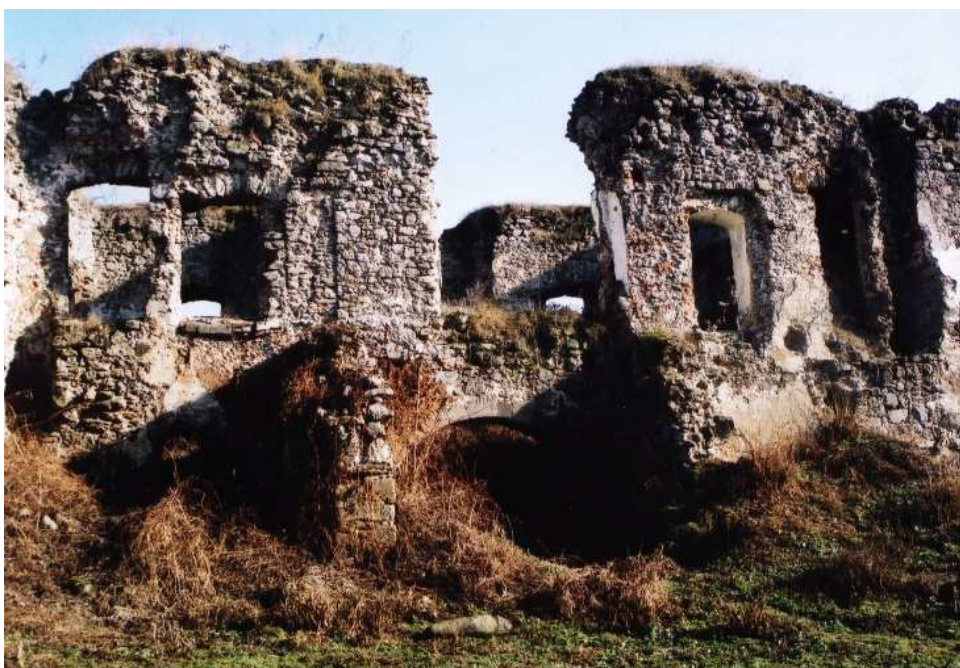
## Príloha č. 14

Celá budova by sa staticky zabezpečila, zakonzervovala, pričom sa nezmení jej vzhľad ruiny ( veľký otvor vzniknutý deštrukciou južnej fasády sa ponechá - zachovaná koruna múru nad ním sa musí zabezpečiť, aby nedošlo k jej zrúteniu ).

III. vstupná brána – pohľad na  
deštruovaný južný portál z interiéru.

III. vstupná brána – exteriér západného portálu

- zameranie a stavebno-historický prieskum budovy,
- projektová dokumentácia,
- zriadenie provizórnej pultovej strechy nad klenbou počas zimných mesiacov, aby nedochádzalo k ďalšej degradácii pojava vplyvom vody,
- archeologický výskum a odstránenie nadmerného zaťaženia klenby,
- konzervácia muriva,
- osadenie trvalej konštrukcie strechy a jej pokrytie vhodnou krytinou.

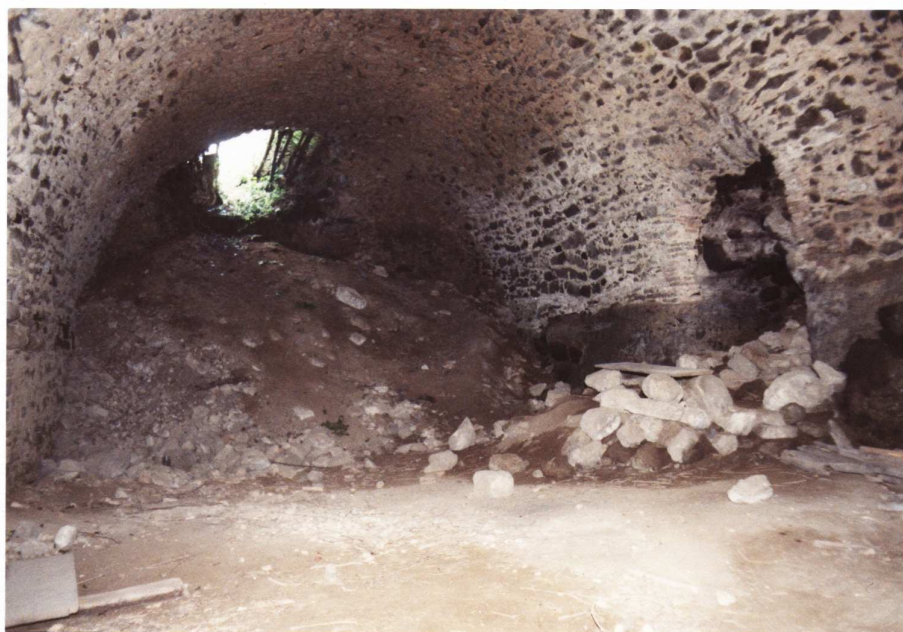
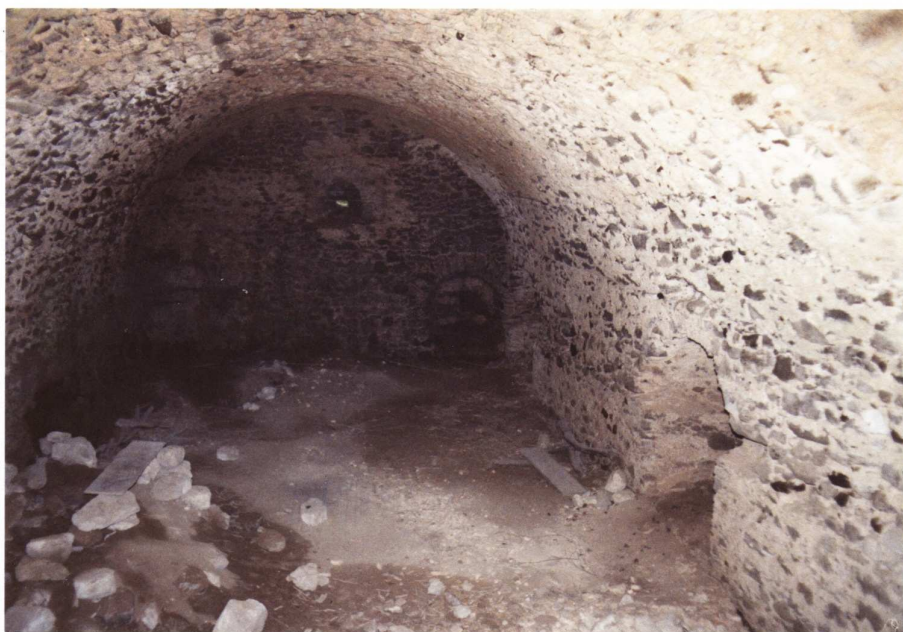
## Príloha č. 15

Prvé podlažie tvorí mohutný klenutý priestor, ktorý má v obvodových stenách strieľne v hlbokých výklenkoch. Prístupný bol tunelom so schodiskom z veľkého nádvorja. Či mal aj iný vstup od juhu, nemožno posúdiť, lebo celá južná stena je zavalená sutinami. Valená klenba je pomerne v dobrom stave, iba v južnej časti je prevalená diera, ktorá vznikla pri deštrukcii južnej steny. Cez klenbu už začína presakovať zrážková voda<sup>1</sup>.

Priestor pod III. vstupnou bránou

Valenou klenbou zaklenuté prvé podlažie predstavuje najväčší klenutý priestor na hrade, ktorý je veľmi zaujímavý už len svojím vstupom. Je žiadúce tento priestor zachovať, ako aj celú hmotu budovy. Najúčinnnejšiu a najtrvavejšiu formu ochrany predstavuje zastrešenie. Ako najvhodnejšie sa javí použitie pultovej strechy. Tá zabráni ďalšej deštrukcii muriva klenby pretekajúcou zrážkovou vodou.

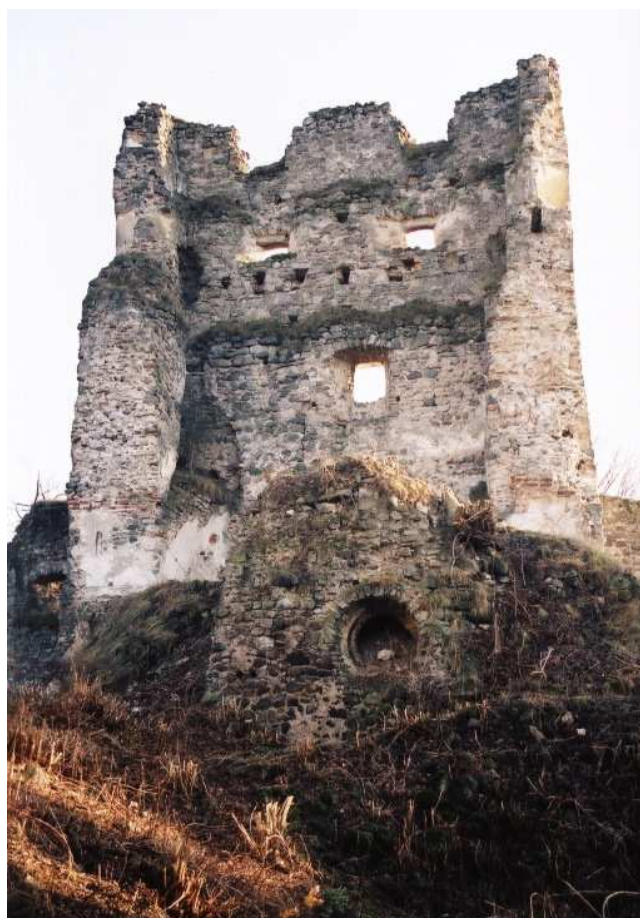
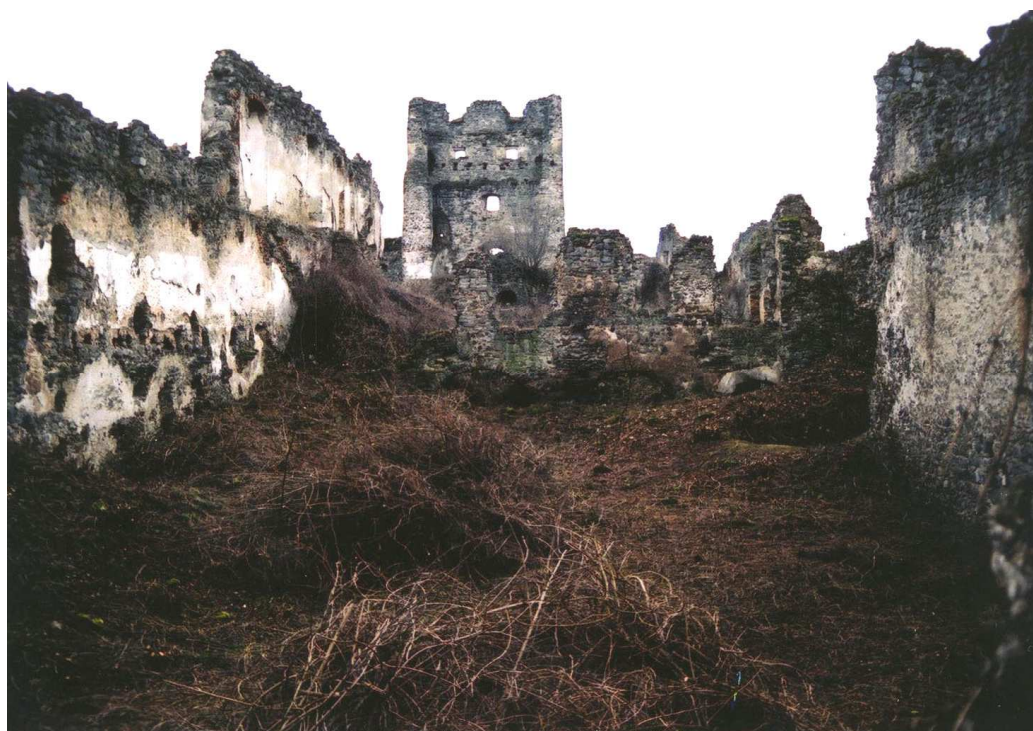
## Príloha č. 15

Prvé tvorí pivnica, sčasti zasekaná do skaly, zaklenutá valenou klenbou na ktorej sa zachovali odtlačky debnenia. Klenba má prerazenú dieru, ktorá vznikla pravdepodobne pri zrútení veže. Hrozí postupnou deštrukciou, nakoľko je preťažená sutinou. Pivnica má prieduch v západnej stene. V severnej stene je sekundárne prerazený vstup do pivnice pod východným palácom.

- Hlavná obytná veža
- pohľad do interiéru
  - pohľad z veľkého nádvorja

Nakoľko sa v nej nachádza v celku dobre zachovaný klenutý priestor pivnice, je potrebné túto zabezpečiť pred deštrukciou. Mala by sa odľahčiť od nahromadených blokov muriva a sutiny, domurovať prerazená diera v klenbe a zastrešiť pultovou strieškou, aby sa zabránilo pretekaniu zrážkovej vody. Nakoľko strieška nebude mať veľký sklon, navrhujeme ako krytinu plech. Ten je výhodný aj z toho dôvodu, že bude prístupná návštevníkom a ľahko rozoberateľná či spáliteľná krytina by neušla pozornosti vandalov (smutný príklad z Vígľaša či Bzovíka). Koruny múrov by sa len minimálne spevnili a zakonzervovali, aby sa zachovala silueta veže. Strieška sa v diaľkových pohľadoch vôbec neuplatní, len pri pohľade z nádvorí<sup>1</sup>.

- dokumentácia, zameranie a stavebno-historický prieskum,
- odstránenie sutinového závalu,
- archeologický prieskum,
- konzervácia múrov,
- osadenie striešky.

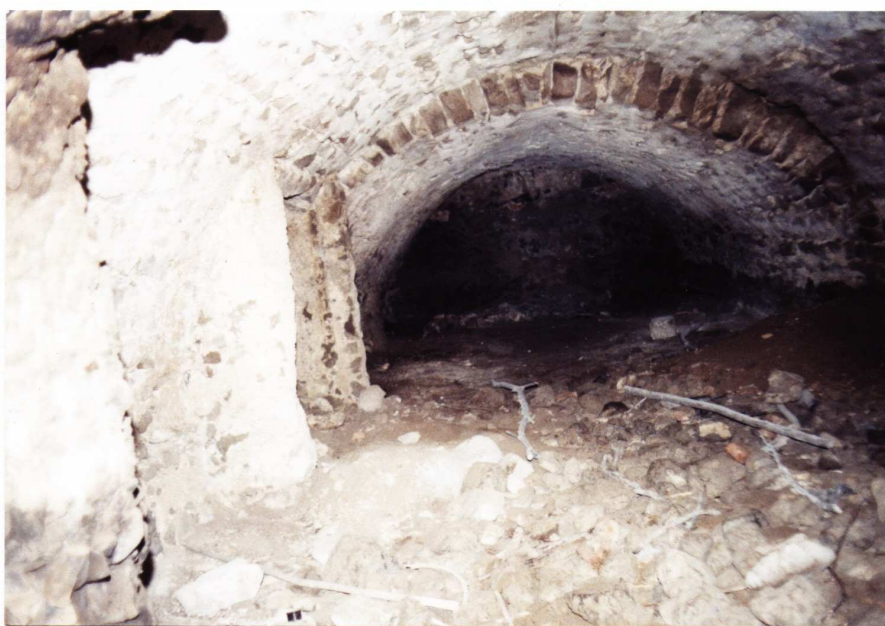
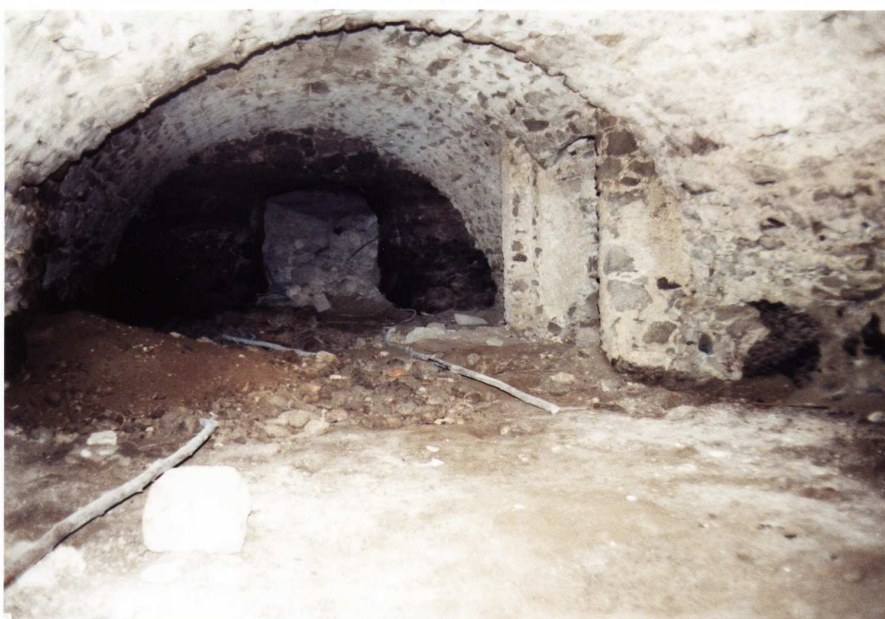
**Príloha č. 17**

V súčasnosti sú z paláca prístupné len dve klenuté pivnice. Jedna sa nachádza v severnej časti budovy. Je malá, s valenou klenbou so zachovanou bielenou omietkou. Druhá pivnica sa nachádza v južnej časti budovy. Prístupná je z pivnice pod obytnou vežou cez sekundárne prerazený vstup. Ten pôvodný z nádvorja je zamurovaný. Evokuje to myšlienku, že keď bola vo veži kaplnka, tak pravdepodobne tento priestor slúžil ako krypta - preto je zamurovaný vstup. Klenba je v pomerne dobrom stave, ale už má prerazenú dieru a je preťažená sutinou. Začína do nej pretekať voda<sup>2</sup>. Priestor medzi týmito dvomi pivnicami je momentálne neprístupný, nakoľko prípadné vstupy sú zavalené suťou.

Priestor pod východným palácom

Nakoľko najviac zachované sú len pivnice, ktoré je možné ešte zachrániť, a z nadzemných konštrukcií zostala len východná stena, najvhodnejšie sa zdá prestrešiť tieto priestory pultovou strieškou, podobne ako pri obytnej veži. V akom stave je západná stena sa ukáže až po odstránení suty z nádvorja. Podľa viditeľných náznakov, keď predpokladáme čiastočné zahĺbenie pivníc pod úroveň nádvorja, sa javí, že by mohla západná stena dosahovať výšku asi okolo 2m. Pultová strecha by mala mať samonosný rám, aby sa jej tlakom nezaťažila východná stena, a aby sa nemusela do nej kotviť. Využitie priestoru pivníc je problematické, nakoľko je žiaduce zachovať ich ako zimovište netopierov.

- dokumentácia a zameranie objektu,
- stavebno-historický prieskum,
- odstránenie sutín a archeologický prieskum,
- konzervácia muriva a doplnenie dier v klenbe,
- prekrytie pultovou strechou (tá by mala mať z podobných dôvodov plechovú krytinu ako strecha obytnej veže).

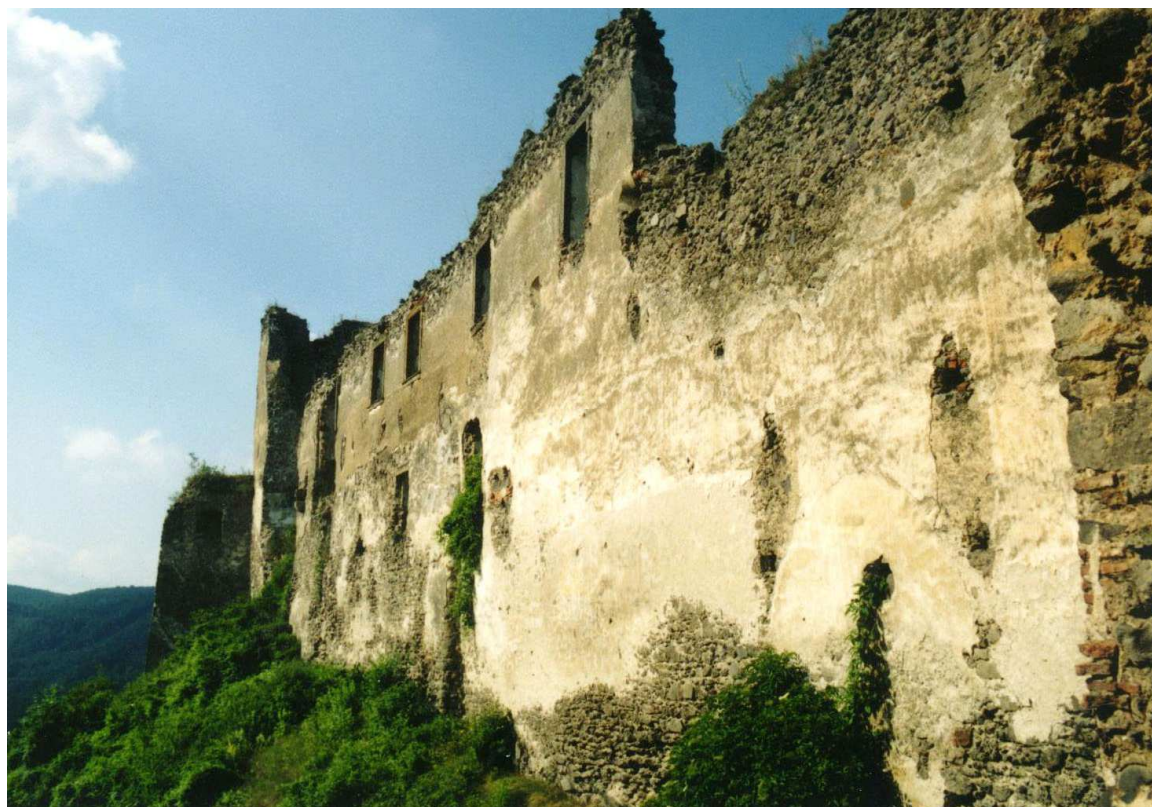
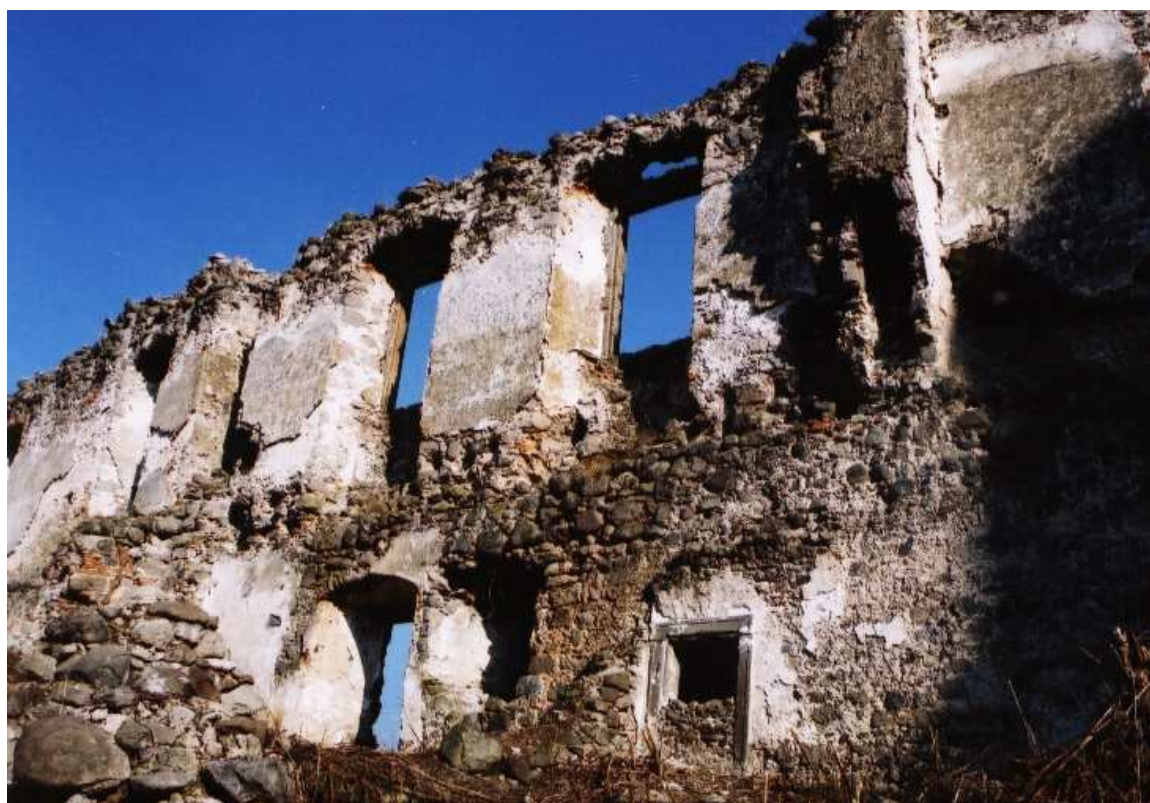
## Príloha č. 18

Stavebný vývoj tohto objektu musí vyriešiť stavebno-historický výskum. Objekt je podlhovastá obdĺžniková budova s miestnosťami radenými za sebou. Zaberá takmer celú východnú stranu starého hradu, pričom tvorí jeho vonkajší múr. Z celej budovy sa okrem prvého podlažia - pivníc nezachovalo takmer nič, iba východná stena zostala takmer do pôvodnej výšky<sup>1</sup>. Sú v nej okenné otvory aj s ostieniami, výklenok s prevétom a fragmenty po komínoch. Západná stena je z väčšej časti deštruovaná a zavalená sutinou.

Pohľad na exteriér steny východného paláca

Pohľad na interiér steny východného paláca

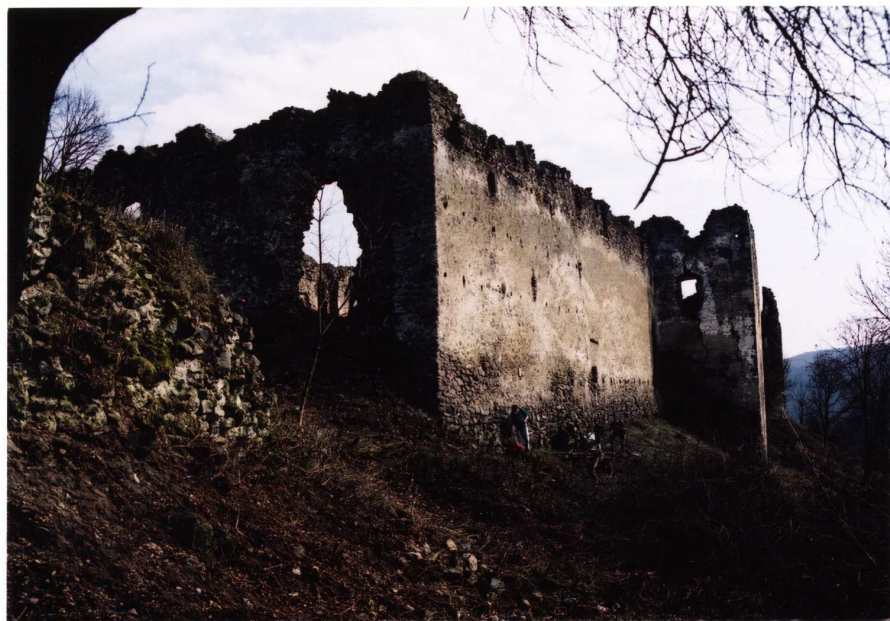
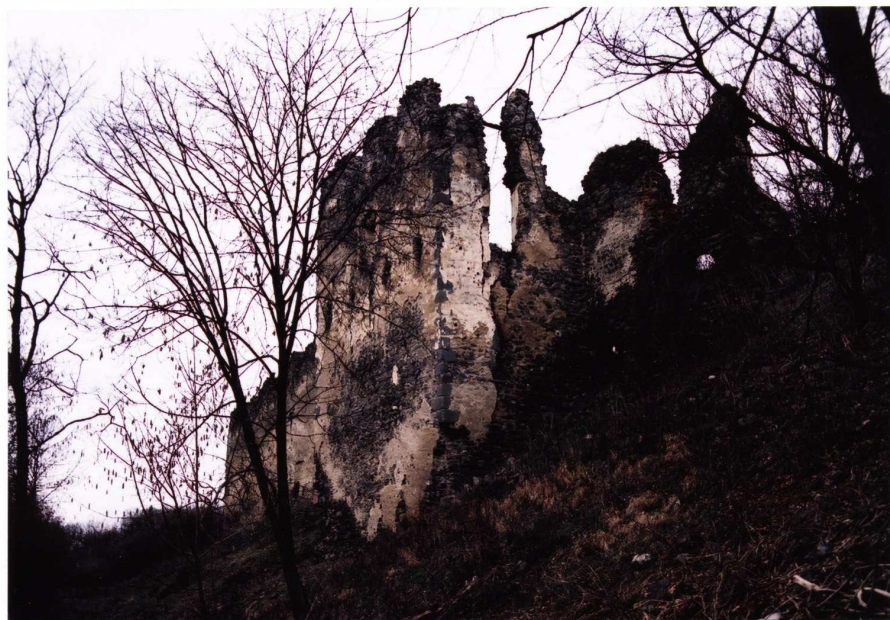
## Príloha č. 19

Je to štvorpodlažná budova, veľmi staticky narušená. Je vysunutá von z obrysu opevnenia a založená na šikmej skale, čo je aj príčinou jej poruchy.

Štvrté podlažie malo v západnej stene dve okná, v južnej a severnej po jednom okne. Východná stena už neexistuje<sup>1</sup>.

Juhozápadná veža veľkého nádvorja

- Veľmi náročná budova na zabezpečenie statiky. Ak sa urýchlene nepodniknú kroky na jej zabezpečenie, hrozí jej úplná deštrukcia. Treba stabilizovať základy, zviazať korunu múrov a odstrániť suť z klenby, aby nebola preťažená. Klenba by sa mala prestrešiť pultovou strechou s plechovou krytinou, aby cez ňu nepretekala zrážková voda.

- mimoriadne opatrne organizovať práce a pohyb ľudí v budove, aby nedošlo k prípadnému ohrozeniu života,
- budovu treba čím skôr zamerať a fotograficky zdokumentovať, aby sa pri prípadnej deštrukcii zachovali o nej aspoň materiály a nezanikli informácie, ktoré táto budova obsahuje,
- statické zabezpečenie musí vykonať špecializovaná firma,
- vstup do pivnice je z veľkého nádvorja po zvažujúcej sa rampe. Tú treba tiež prekryť, aby počas dažďov do pivnice nenatekala voda ( tá totiž spôsobuje eróziu mäkkej sopečnej skaly, na ktorej budova stojí ).

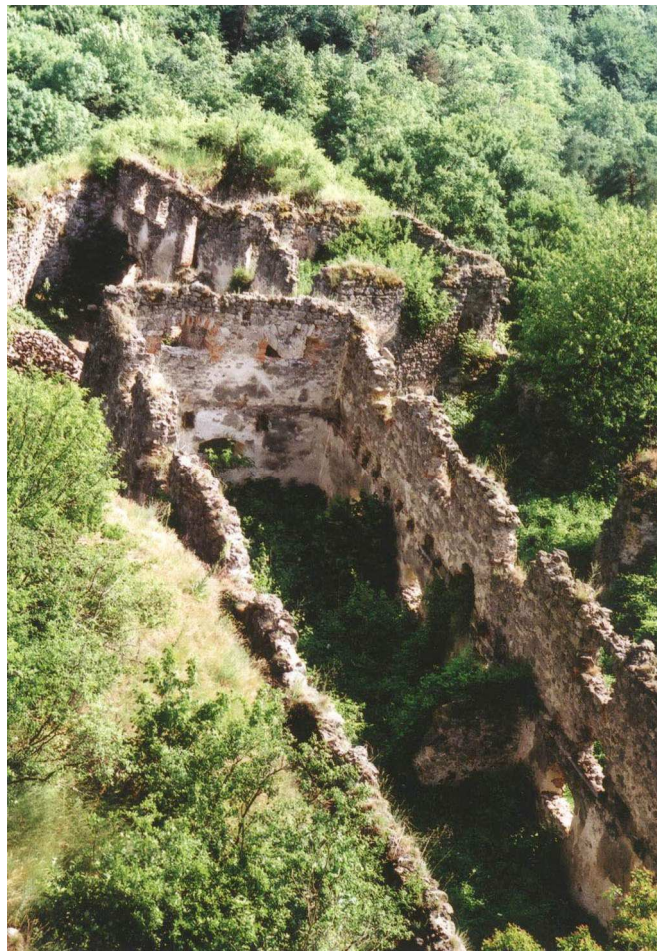
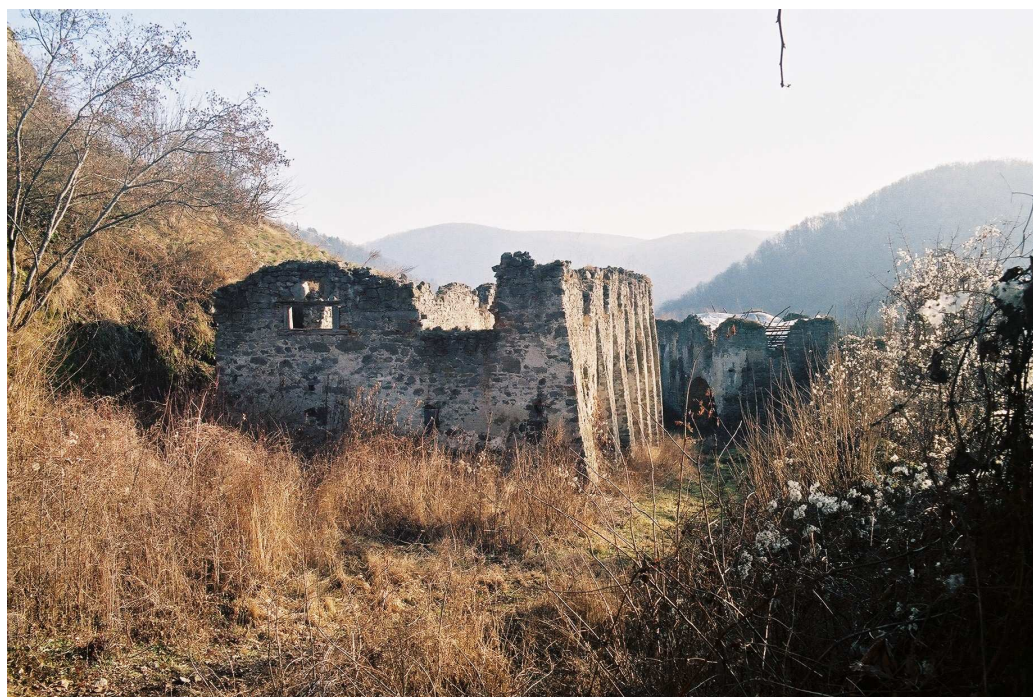
## Príloha č. 20

K jej schátraniu došlo pravdepodobne v polovici 20. storočia.

Budova sýpky  
- pohľad do interiéru

- pohľad zo severu

- zameranie a fotodokumentácia súčasného stavu,
- stavebno-historický výskum,
- projektová dokumentácia a povolenia,
- konzervácia a rekonštrukcia muriva,
- osadenie krovu a úprava interiérov.

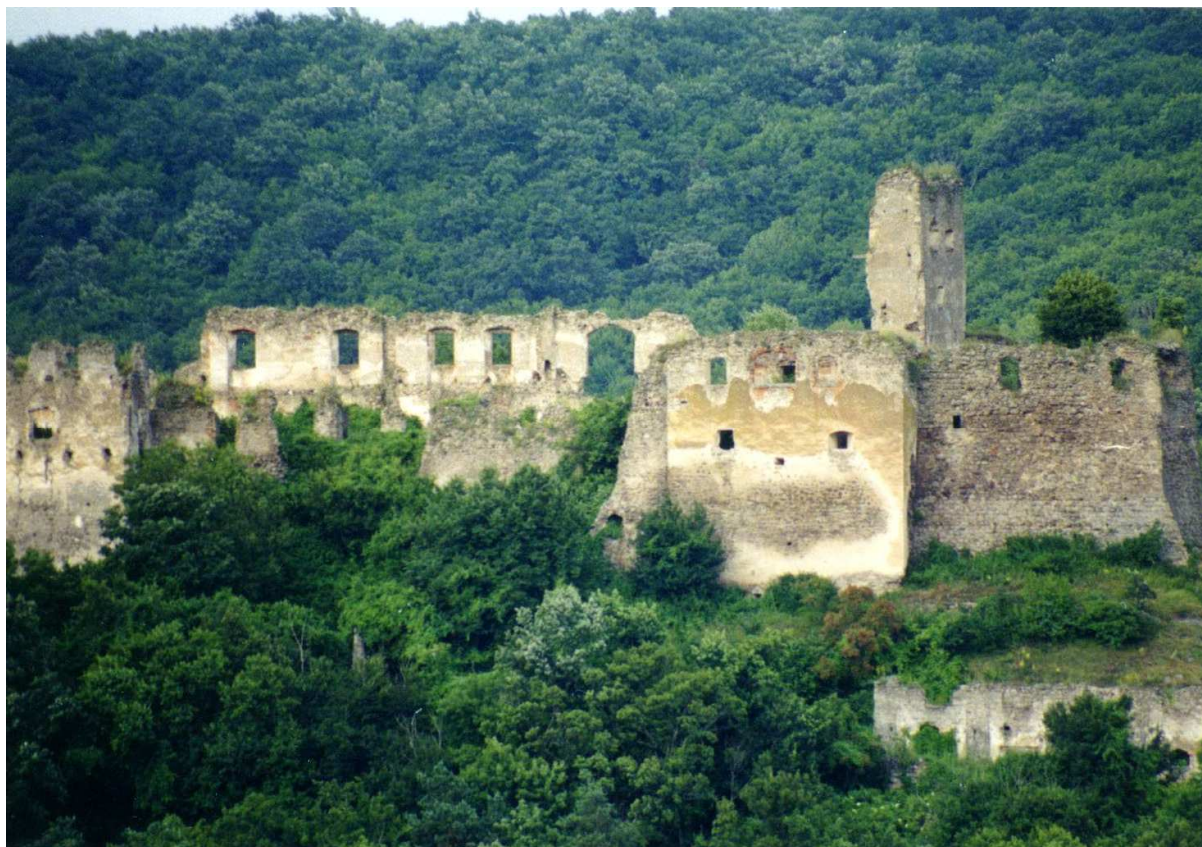
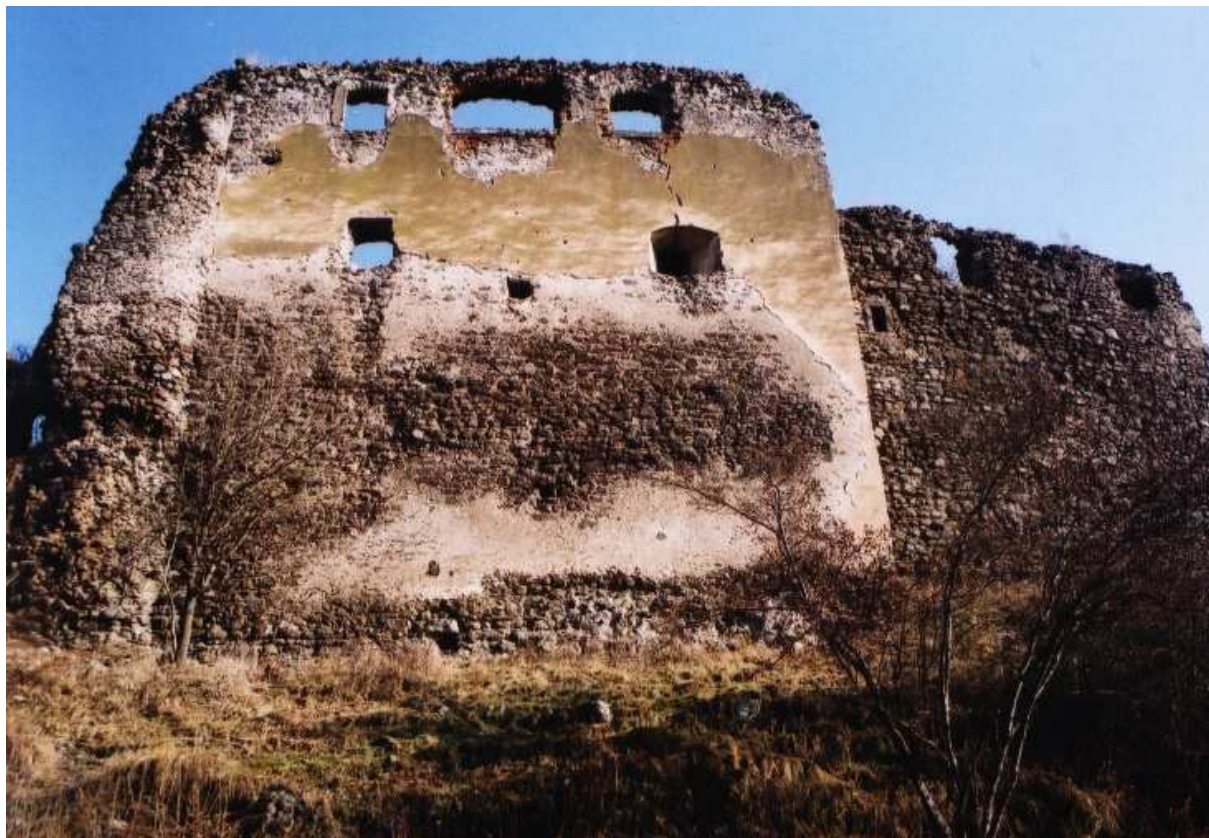
## Príloha č. 22

Ako jediná budova na hornom hrade má zachované skoro všetky steny do pôvodnej výšky, až na krátku severnú stenu. V okenných otvoroch sú pôvodné ostenia. Krásne zachovaný prevét - zachovala sa časť dosky na sedenie. Má vcelku dobre zachované exteriérové omietky okrovej farby<sup>2</sup>.

Západný palác - pohľady

Konzervácia by riešila zabezpečenie všetkých otvorov proti deštrukcii, spevnenie koruny múrov a doplnenie kaverny pri základoch južnej steny. Prípadnú formu zastrešenia treba prekonzultovať s pamiatkovými orgánmi, v súčasnosti to však nie je potrebné. Ak áno, tak by sa riešilo pravdepodobne skrytou pultovou strechou v úrovni vstupu na druhé podlažie, aby sa prekrylo zahĺbené prízemie.

- zameranie a stavebno-historický prieskum,
- fotodokumentácia súčasného stavu,
- konzervácia muriva a doplnenie kaverny v základoch.

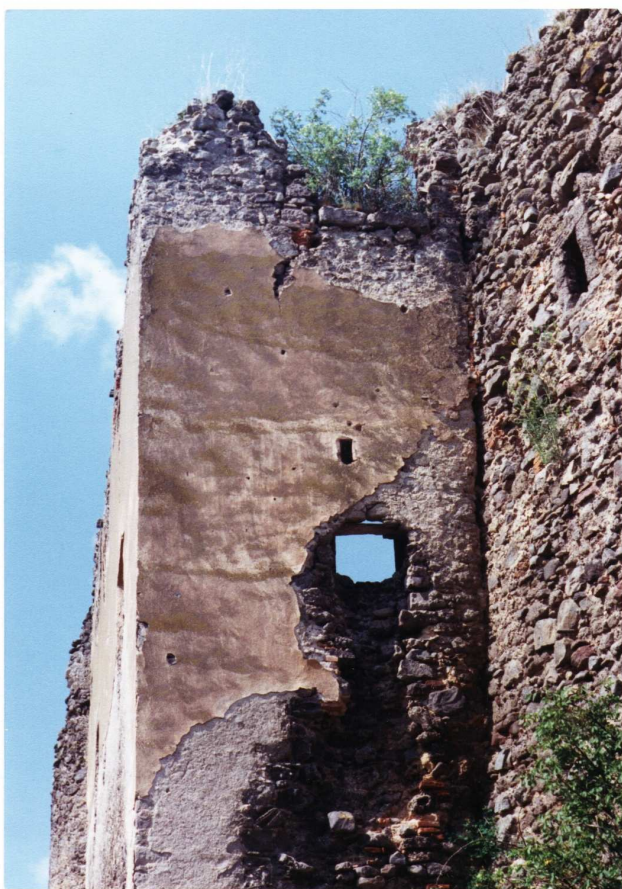
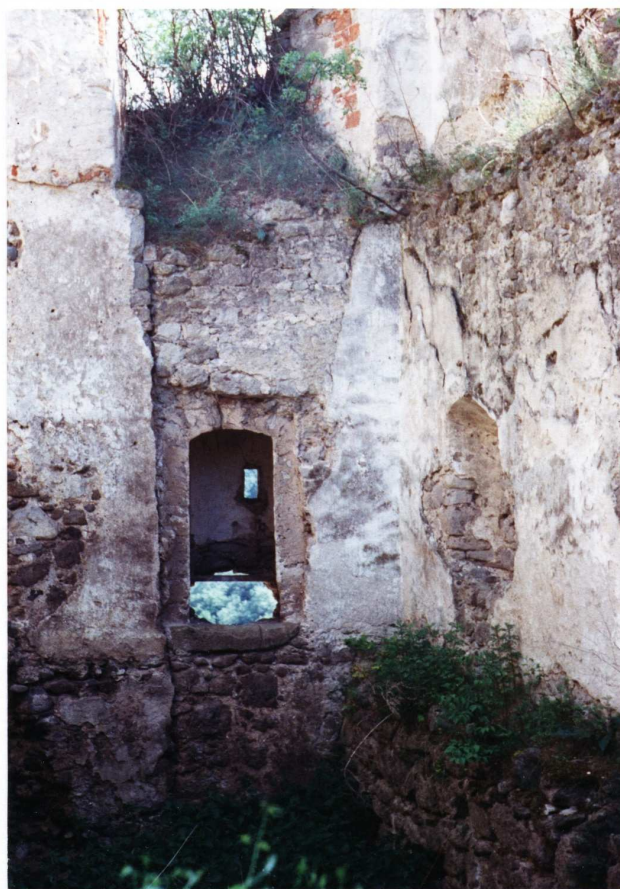
## Príloha č. 23

Prevét v západnom paláci
