# **Hrad Čabrad'**

**Archeologický výskum vybraných častí v roku 2013**

**Združenie RONDEL**  
Vypracoval Albert Loydl  
2012

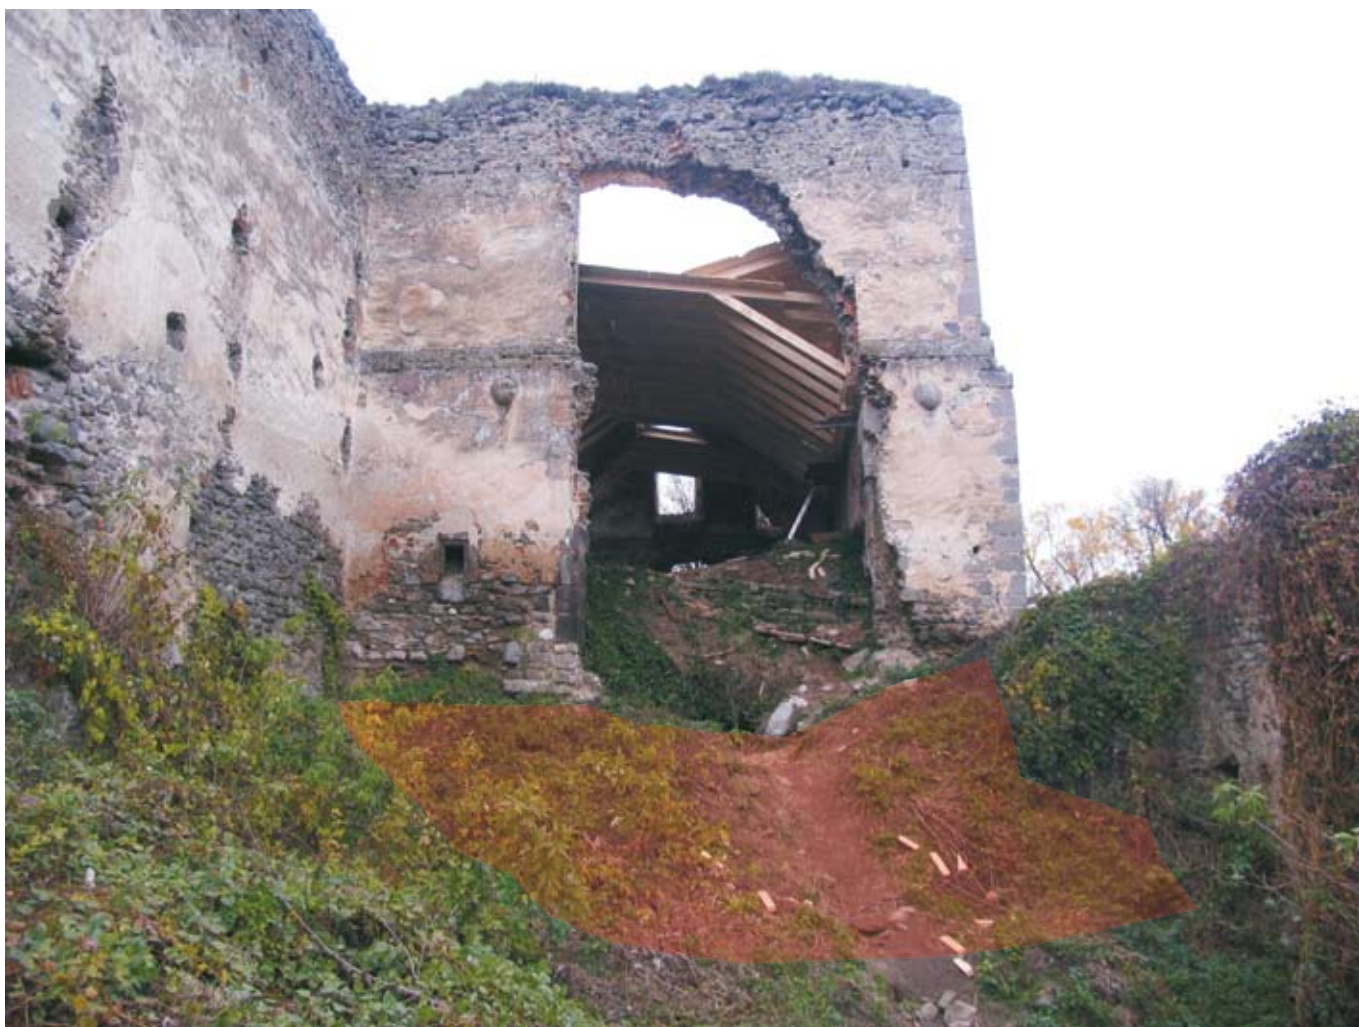
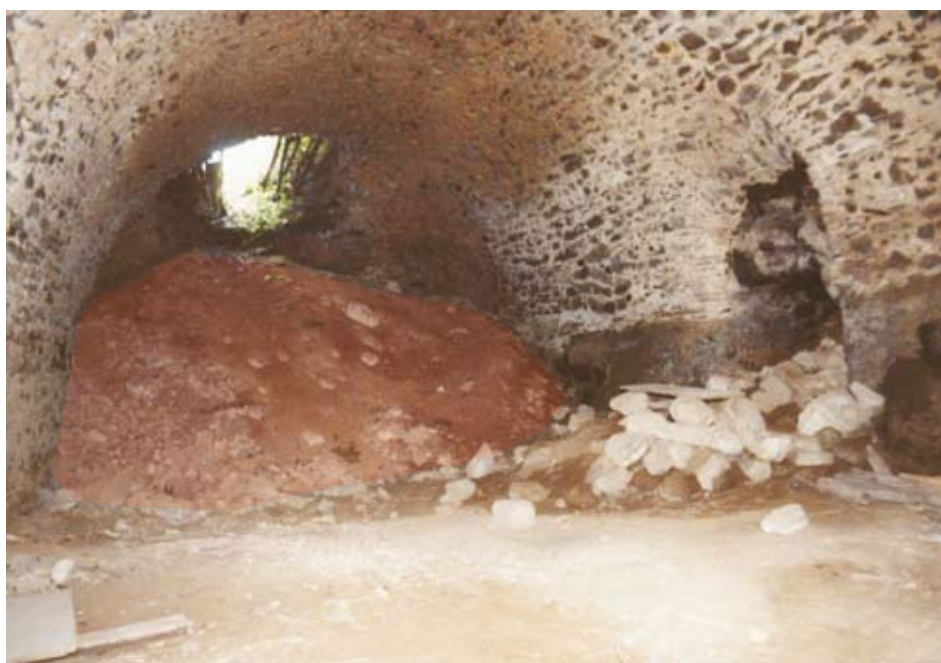
3. vstupná brána - exteriér, interiér s vyznačením plánovaného rozsahu výskumu

Nad deštrukciou južného portálu je zachovaná koruna múru v pôvodnej výške, ktorá svojim postupným rozpadom ohrozuje bezpečnosť návštevníkov. Pred južným portálom je suťový kužel, ktorý neumožňuje bližšie poznanie a interpretáciu konštrukcie spodných partií južnej fasády. Bez poznania stavu a presného tvaru základového muriva nie je možné plánovať a realizovať sanáciu narušeného muriva a stabilizovať korunu múru.

Archeologický výskum by mal byť vedený tak, aby dal presnú odpoveď na otázky, týkajúce sa zachovanosti a stavu základového muriva, jeho stavebného vývoja a tvaru.

Suťový kužel v exteriéri cca 140 m<sup>3</sup>

Suťový kužel v interiéri cca 50 m<sup>3</sup>

Po ukončení archeologického výskumu a stavebno-historického výskumu a vyhodnotení ich výsledkov bude na základe ich výsledkov spracovaný projekt sanácie statického problému a v nasledujúcej etape realizovaný stavebný zásah za účelom stabilizácie zachovanej koruny muriva a celkovému zabezpečeniu statiky južnej fasády objektu 3. vstupnej brány.

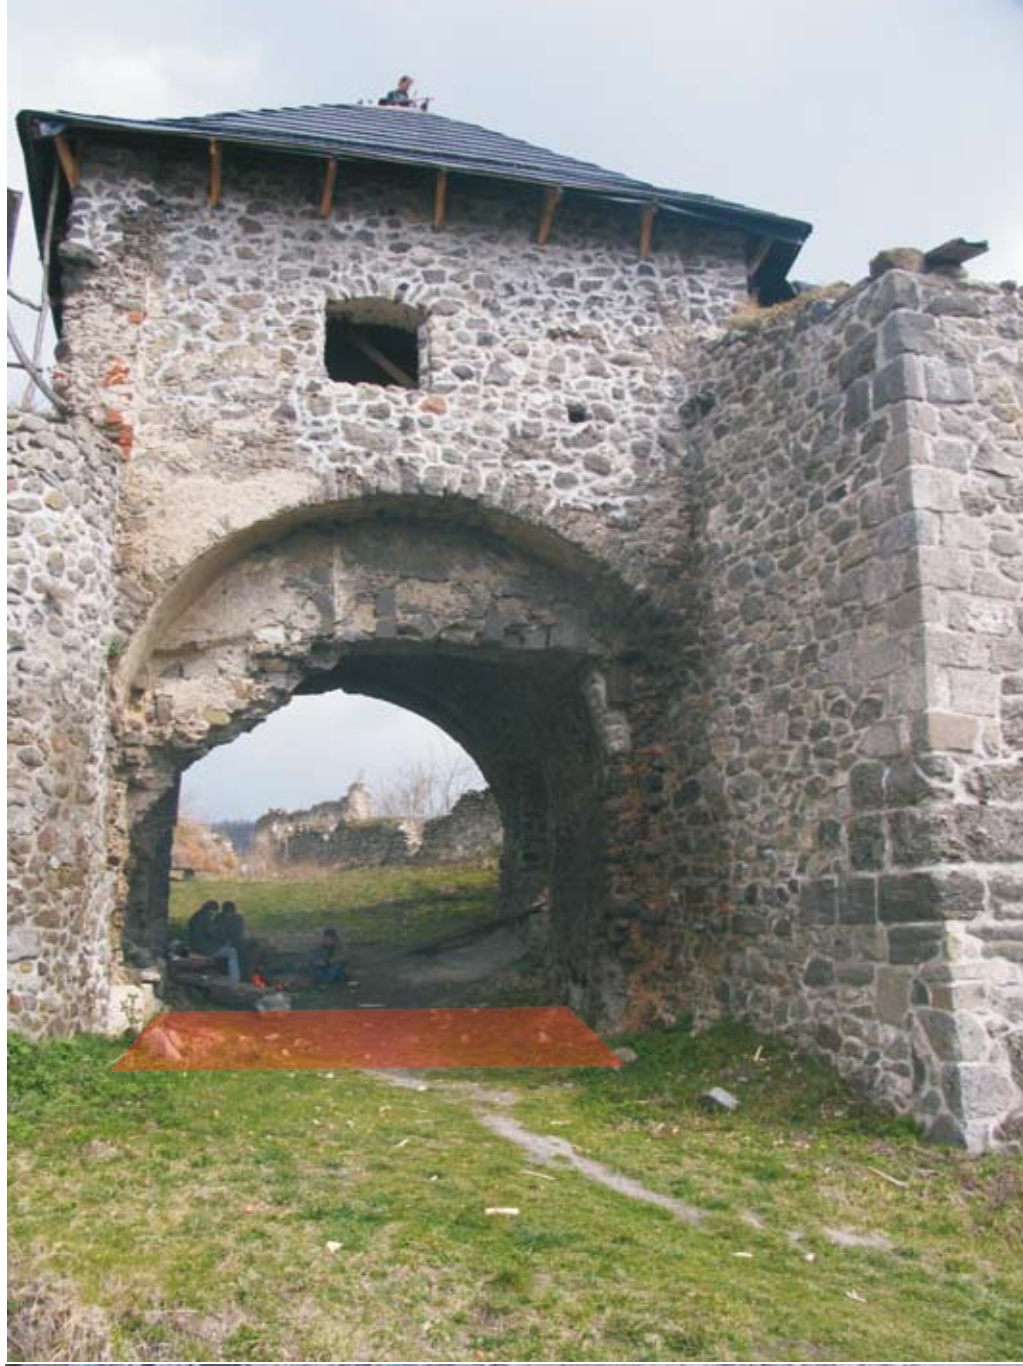
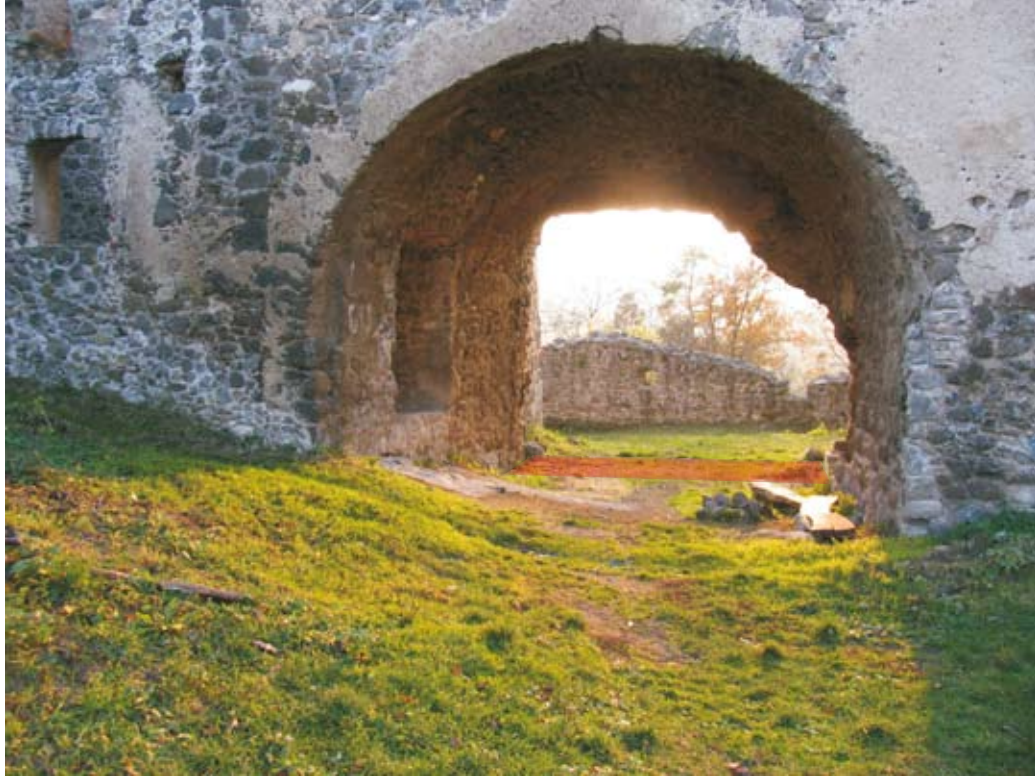
2. vstupná brána - západný portál  
s vyznačením plánovaného výskumu

Nad súčasnou úroveň terénu nie sú zreteľné základy portálu, z ktorého je zachovaný rovný kamenný preklad z kvádrov. Tie svojim prípadným zrútením vážne ohrozujú návštevníkov hradu. Pokiaľ nepoznáme ako bol portál konštrukčne riešený, nemôžeme plánovať jeho zabezpečenie. Zároveň sa získajú poznatky o existencii prípadnej vlčej jame pred bránou, či v jej prejazde. Súčasťou

Rozmer sondy cca 3 x 5,5 m - hĺbka cca do 1,5m

Spôsob realizácie sanácie západného portálu brány bude určený na základe výsledkov archeologického a stavebno-historického výskumu a nie je možné vopred určiť spôsob jej realizácie.

Cieľom je v čo najväčšej miere zabezpečiť fragment kamenného prekladu tak, aby jeho deštrukciou nebola ohrozená bezpečnosť návštevníkov hradu a podarilo sa zachovať čo najviac autentickej hmoty portálu.

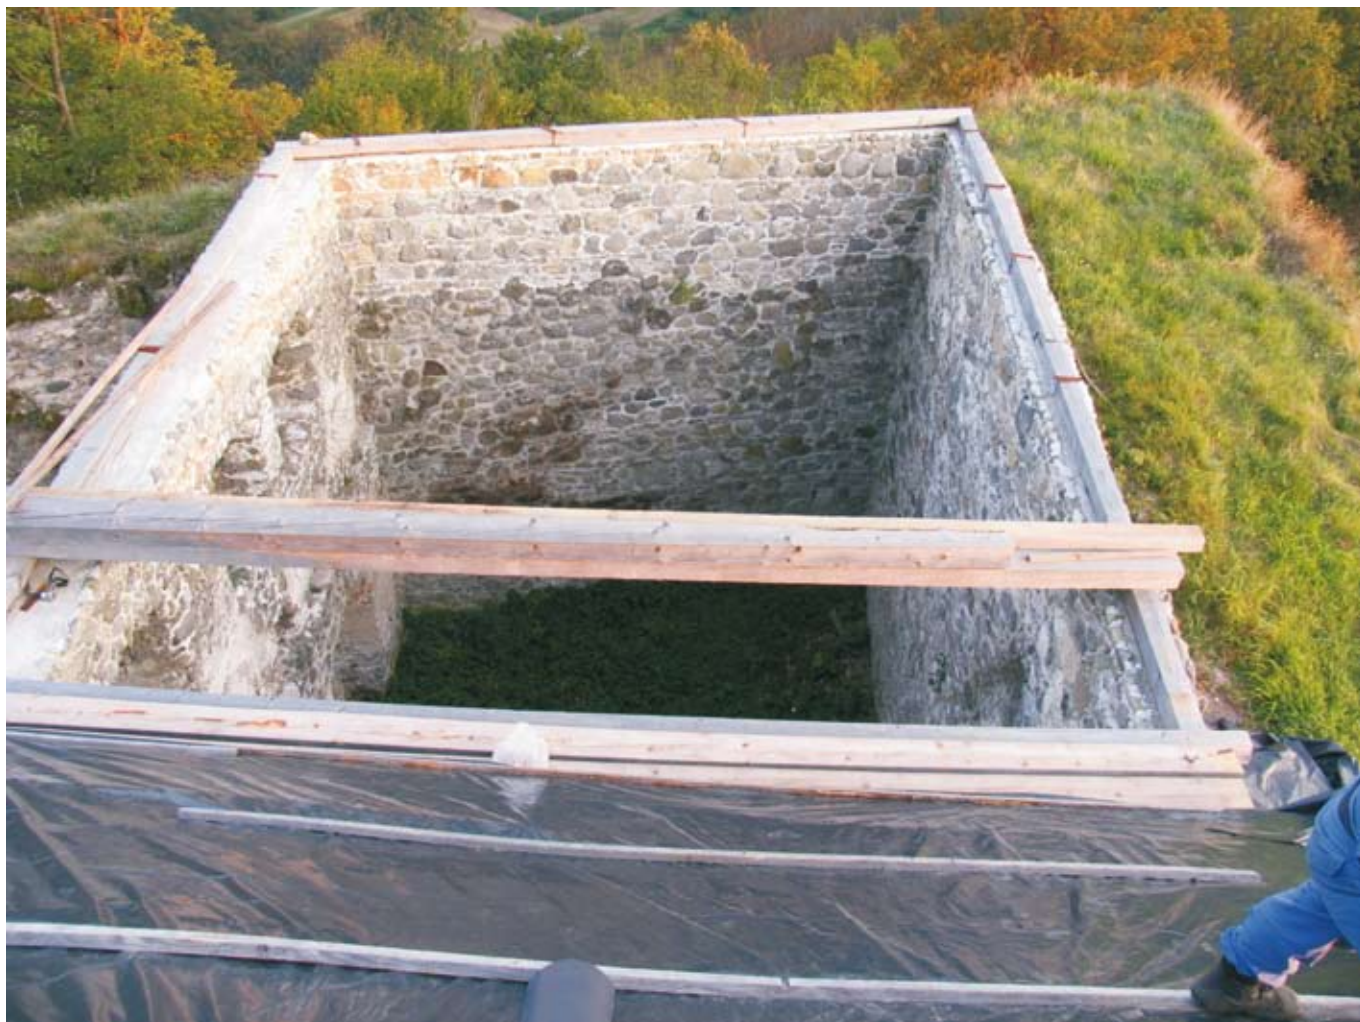
Pohľad do interiéru prístavby 2. vstupnej brány

Rozmery pomerne rozsiahla miestnosť prístavby 2. vstupnej brány a dopravné problémy pri dovoze dlhých kusov reziva predurčujú konštrukčné riešenia tak, že sú potrebné drevené stojky v interiéri prístavby, ktoré budú podopierať stropy a samotný krov. Tie však potrebujú svoj základ, pri ktorého hĺbení budú porušené archeologické situácie. Zároveň potrebujeme výskumom určiť pôvodnú niveletu podlahy, nakoľko sa plánuje využitie prístavby následne po jej zastrešení. Tiež potrebujeme archeologickým výskumom získať poznatky o jej stavebnom vývoji a datovaní. Je predpoklad, že by mohla mať pod podlahou ukryté staršie konštrukcie.

Rozmer sondy 5,90 x 9,50 x 6,70 x 7,60 m do odhadovanej hĺbky max 1,5m

Podobne po spracovaní výsledkov archeologického výskumu v miestach plánovaných stojok v prístavbe 2. vstupnej brány budú zhotovené potrebné základy a upravená podlaha podľa rozhodnutia KPÚ BB. V nasledujúcej etape obnovy objektu bude realizovaná konštrukcia stropu a krovu nad prístavbou.
